# EXAME MICROSCÓPICO

# FRACTOGRAFIAS

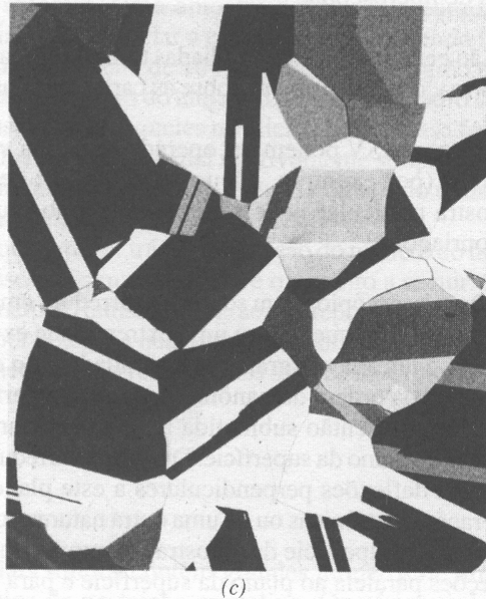
**Fig. 4.11** (a) Grãos polidos e atacados quimicamente da forma como eles aparecem quando são vistos através de um microscópio ótico. (b) Seção feita através desses grãos mostrando como as características do ataque químico e a textura da superfície resultante variam de grão para grão devido a diferenças na orientação cristalográfica. (c) Fotomicrografia de uma amostra de latão policristalino. Ampliação de 60 $\times$ . (Esta fotomicrografia é uma corteia de J. E. Burke, General Electric Co.)

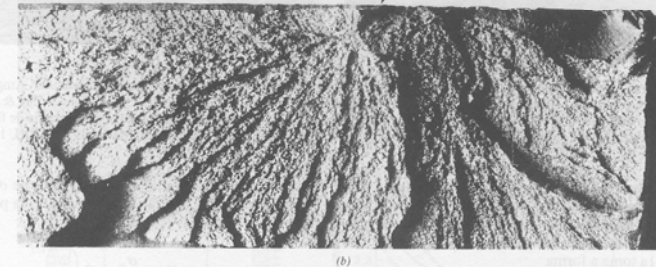
Fig. 8.5 (a) Fotografia mostrando "marcas de sargento" em forma de "V" características de uma fratura frágil. As setas indicam a origem da trinca. Aproximadamente em tamanho real. (De R. W. Hertzberg, *Deformation and Fracture Mechanics of Engineering Materials*, 3rd edition. Copyright © 1989 de John Wiley & Sons, New York. Reimpresso sob permissão de John Wiley & Sons, Inc. A fotografia é uma cortesia de Roger Slutter, Lehigh University.) (b) Fotografia de uma superfície de fratura frágil mostrando nervuras radiais em formato de leque. As setas indicam a origem da trinca. Aumento de aproximadamente 2X. (Reproduzido com permissão de D. J. Wolpi, *Understanding How Components Fail*, American Society for Metals, Materials Park, OH, 1985.)
