UNIVERSIDADE DE SÃO PAULO
Escola de Engenharia de Lorena - EEL

**COMPARAÇÃO ENTRE A DECAPAGEM QUÍMICA E DECAPAGEM
MECÂNICA EM TESTES DE SALT SPRAY**

Trabalho de Conclusão de Curso de Graduação apresentado à Escola de Engenharia de Lorena da Universidade de São Paulo como requisito parcial para conclusão da Graduação do curso de Engenharia Industrial Química.

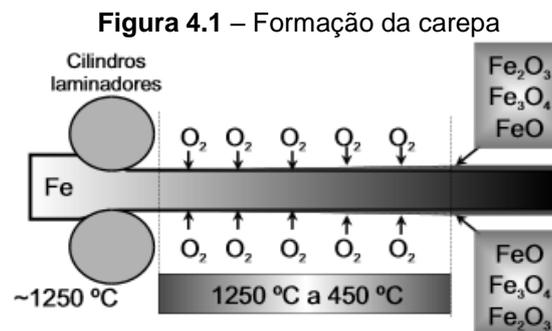
A formação da carepa pode ser observada no esquema proposto por Araujo (2003), conforme mostra a Figura 4.1.

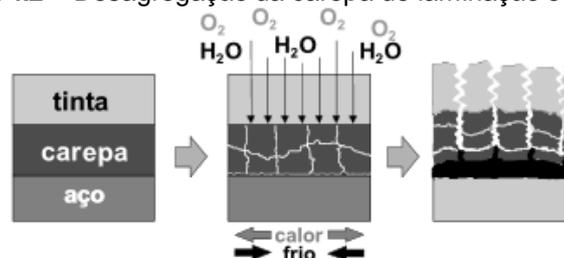
Figura 4.2 – Desagregação da carepa de laminação e da pintura

A carepa formada deve ser retirada para que o material possa ser pintado, pois caso isso não ocorra, a diferença de temperatura relatada ao longo do dia pode causar dilatação na tinta e na carepa, que por sua vez possuem coeficientes de dilatação diferentes, fazendo a carepa trincar a tinta, conforme esquema apresentado na Figura 4.2.

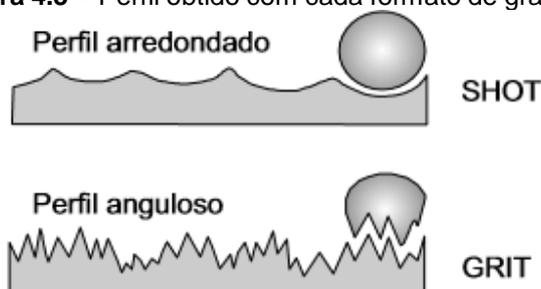
Figura 4.3 – Perfil obtido com cada formato de granalha

A decapagem mecânica é utilizada para remoção de carepa utiliza-se granalha de aço. As granalhas são feitas com um tipo especial de aço, de alta dureza e em diferentes formatos, podendo ser esféricas (*shot*) e angulares (*grit*), conforme a Figura 4.3.

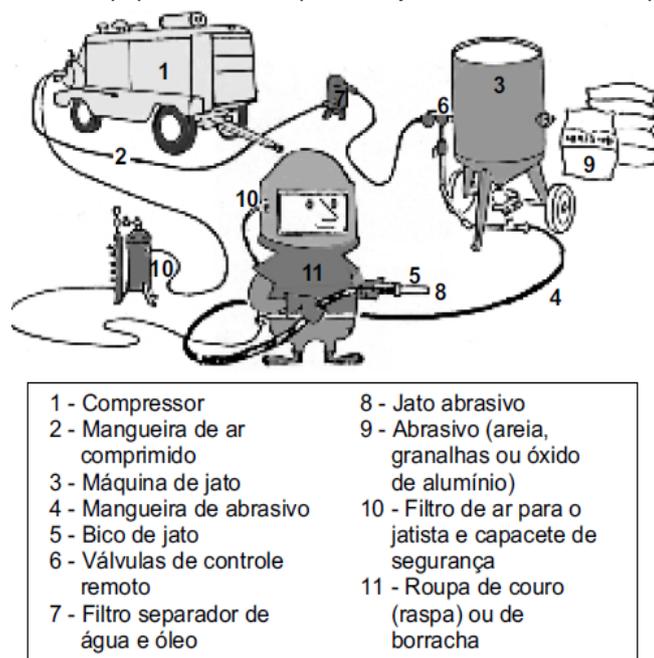
Figura 4.4 – Equipamento completo de jateamento abrasivo por ar comprimido

O abrasivo é impulsionado por meio de ar comprimido é controlado manualmente pelo operador, equipado com os EPI's necessários e com pressão em torno de 7 kg/cm². O esquema de um processo de jateamento é mostrado na Figura 4.4.

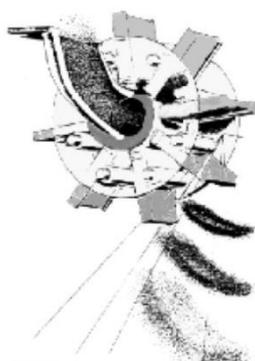
Figura 4.5 – Turbina centrífuga

O abrasivo é arremessado em alta velocidade contra a peça pelas turbinas que se trata de um rotor centrífugo, conforme mostra a Figura 4.5. As turbinas normalmente são construídas em aço fundido de alta liga de cromo, com grande resistência à abrasão.

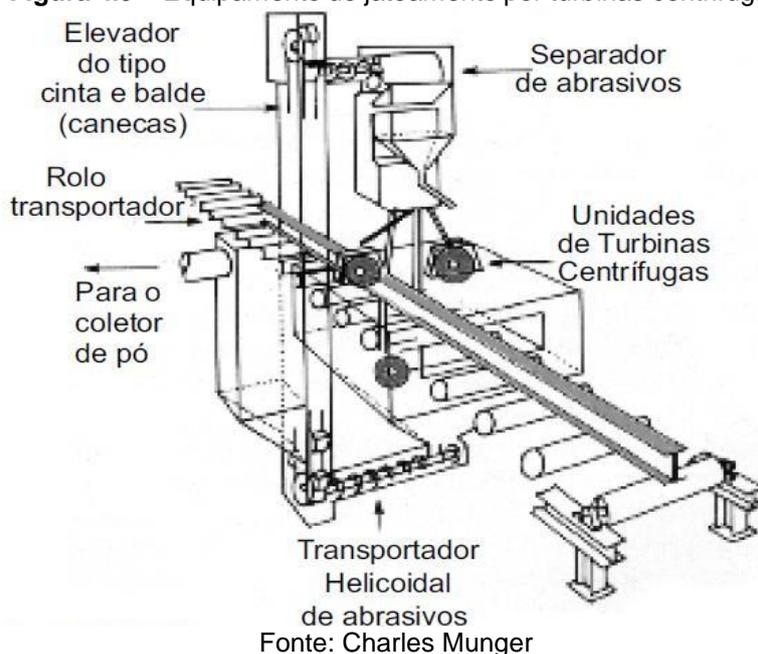
Figura 4.6 – Equipamento de jateamento por turbinas centrífugas

O abrasivo automaticamente é recolhido no fundo da câmara, separado dos resíduos e retorna para as turbinas, tornando assim um processo econômico, conforme mostra a Figura 4.6. As turbinas possuem válvulas que regulam a quantidade de abrasivo a ser lançado.

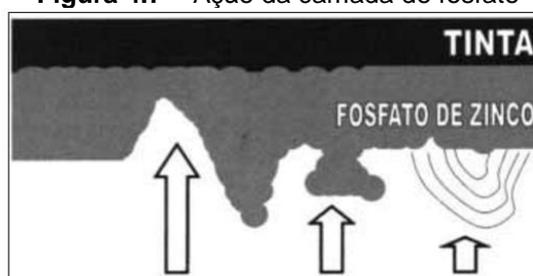
Figura 4.7 – Ação da camada de fosfato

O aumento da aderência se dá pelo fato da afinidade química entre camadas fosfato/metal e fosfato/tinta serem maiores que a metal/tinta (ROY; 1993, DEBNATH; 1993).

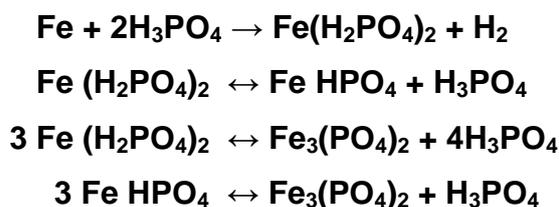
Durante a fosfatização ocorre as seguintes reações:

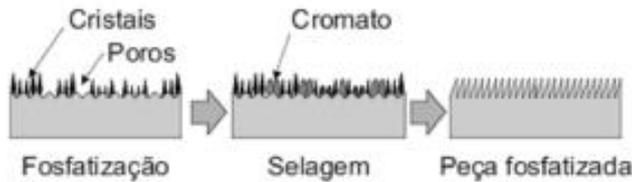
Figura 4.8 – Processo de fostatização e passivação

Segundo Gnecco (2003), a passivação tem por finalidade selar os poros deixados pela camada de fosfato. Trata-se de uma etapa posterior à fosfatização que tem por finalidade selar os poros deixados na camada de fosfato (Figura 4.8).

As soluções apassivantes, constituídas por ácido crômico ou ácido crômico/fosfórico, geralmente a 60 °C, completam as falhas na camada de fosfato, melhorando a proteção anticorrosiva.

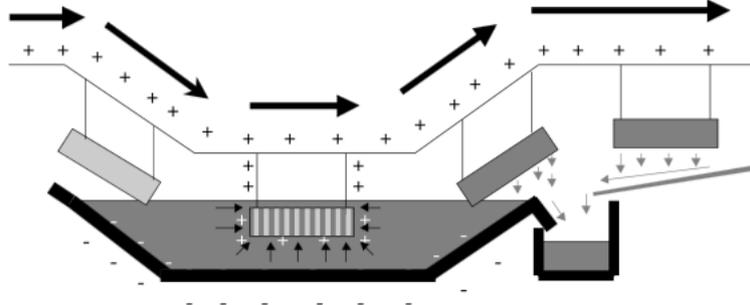
Figura 4.9 – Sistema de pintura por eletroforese anódica (Anaforese)

Segundo Brett e Brett (1996), no processo de eletroforese anódica a tinta e o tanque são carregados negativamente e as peças a serem pintadas são carregadas positivamente, conforme ilustra a Figura 4.9. As peças recebem a

carga positiva através das gancheiras onde são penduradas. Através do campo elétrico, a tinta é atraída e depositada sobre a peça.

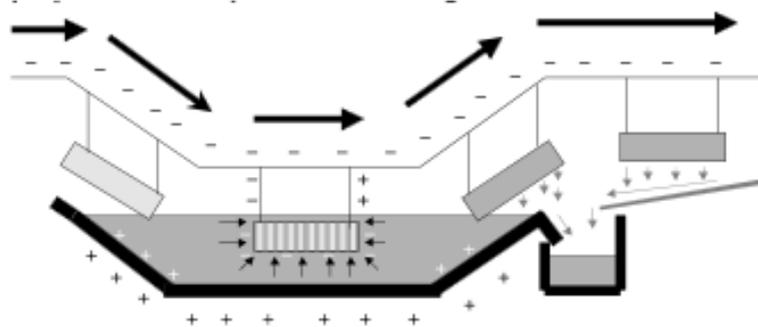
Figura 4.10 – Sistema de pintura por eletroforese catódica (Cataforese)

No processo de eletroforese catódica, a tinta e o tanque são carregadas positivamente enquanto as peças são carregadas negativamente, conforme ilustra a Figura 4.10. Através do campo elétrico, a tinta é atraída e depositada sobre a peça.

Este processo é o mais utilizado hoje em dia por que tem maior penetração nas frestas e dentro dos tubos e utiliza tintas epoxídicas mais modernas e com maior desempenho do que as da anaforese.

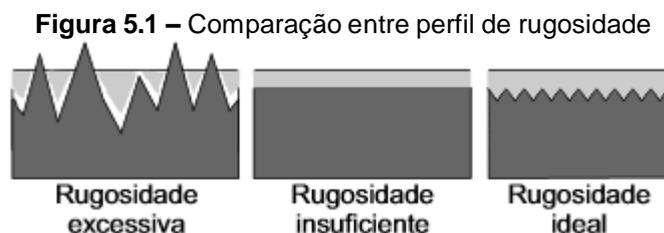
A rugosidade deve ser controlada porque se for muito alta podem ficar picos fora da camada de tinta e, por este motivo, a corrosão se iniciará a partir destas áreas, e por outro lado se for muito baixa a tinta pode não aderir satisfatoriamente, cujo esquema é mostrado na Figura 5.1.

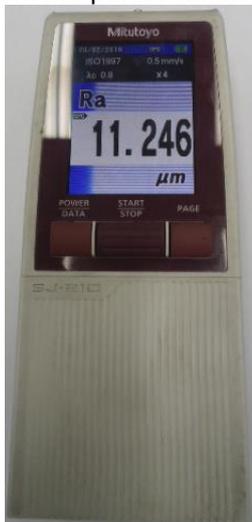
Figura 5.2 - Rugosímetro portátil Mitutoyo SJ-210

O rugosímetro portátil Mitutoyo SJ-210 foi aferido em uma superfície totalmente polida, padronizando como sendo uma rugosidade nula. O aparelho

então foi colocado sobre a amostra a ser analisada, e por leitura direta determina-se a rugosidade da superfície do material a ser analisado. O Aparelho que foi utilizado é mostrado na Figura 5.2.

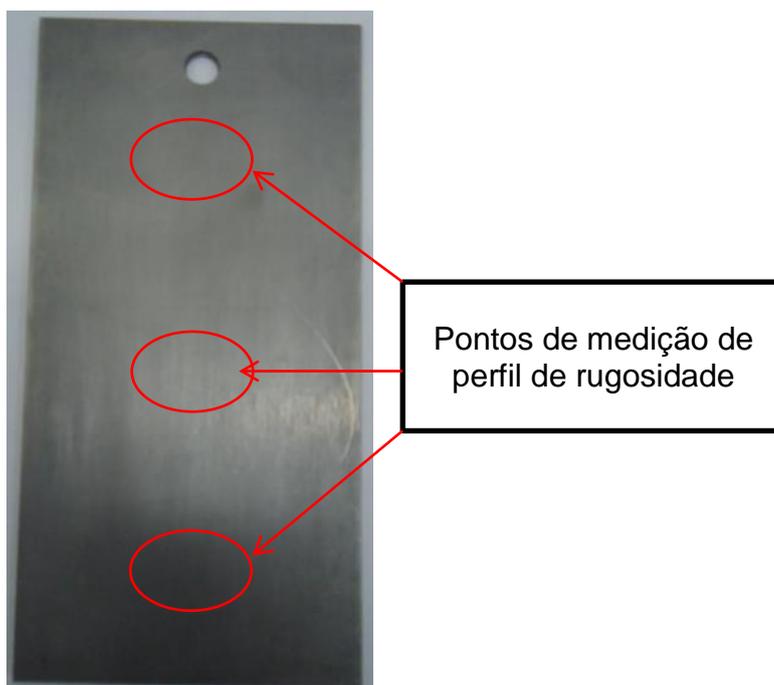
Figura 5.3 – Pontos de medição do perfil de rugosidade

As peças foram submetidas a diferentes rotas de decapagem, sendo elas química e mecânica. Cada rota gerou um perfil de rugosidade diferente. Foram medidas os perfis de rugosidade dos corpos de prova nos pontos indicados na Figura 5.3.

Conforme citado em 5.1.1, foram analisados o perfil de rugosidade seguindo os pontos mostrados na Figura 5.3 (página 27), e obteve-se os resultados listados na Tabela 6.1, abaixo:

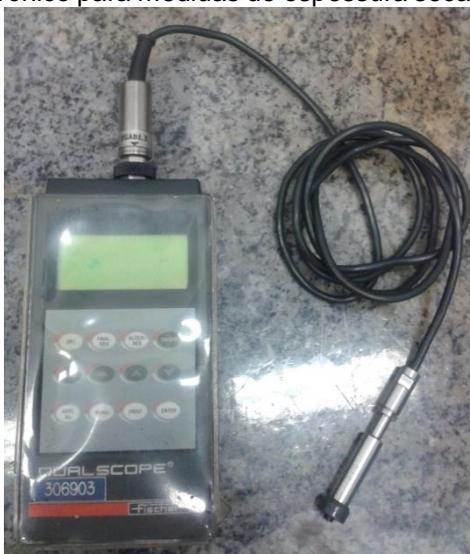
Figura 5.4 – Aparelho eletrônico para medidas de espessura seca de tinta aplicada sobre aço

O aparelho eletrônico utilizado para medidas de espessura da camada de tinta sobre metais, demostados na Figura 5.4. sendo utilizado em laboratórios.

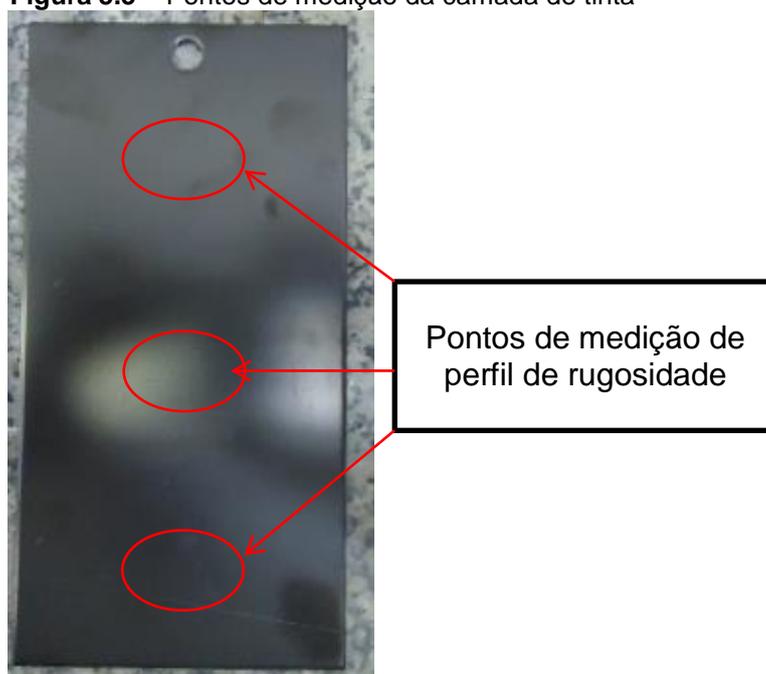
Figura 5.5 – Pontos de medição da camada de tinta

A camada de tinta foi medida em triplicata, onde as amostras encontravam-se secas e isentas de qualquer sujeira que pudesse interferir na medição. Os pontos em que foram analisados estão indicados na Figura 5.5.

Conforme citado em 5.2.1., foram analisadas a espessura da camada de tinta, seguindo os pontos mostrados na Figura 5.5 (página 30), e obteve-se os resultados listados na Tabela 6.2, abaixo:

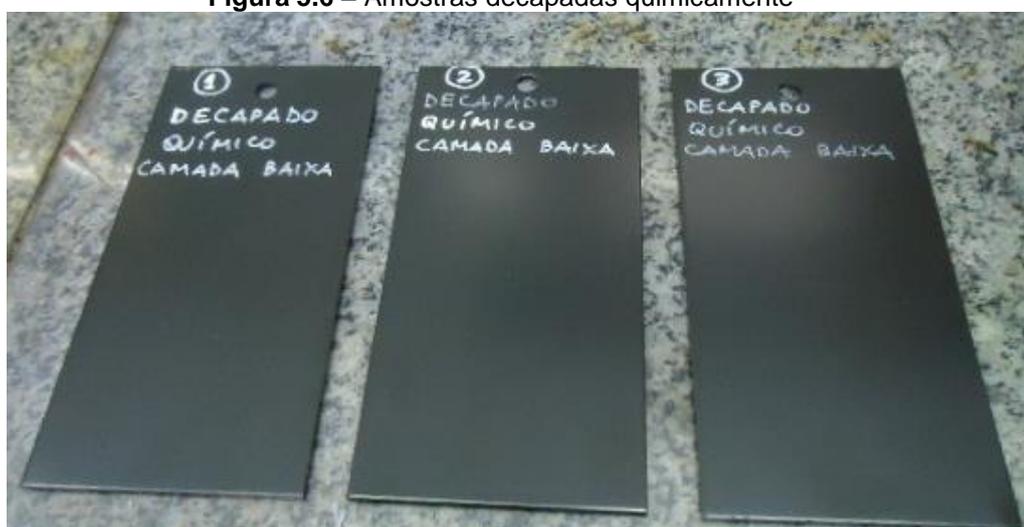
Figura 5.6 – Amostras decapadas quimicamente

As amostras foram identificadas, conforme Figuras 5.6 e 5.7. A análise foi realizada em triplicata.

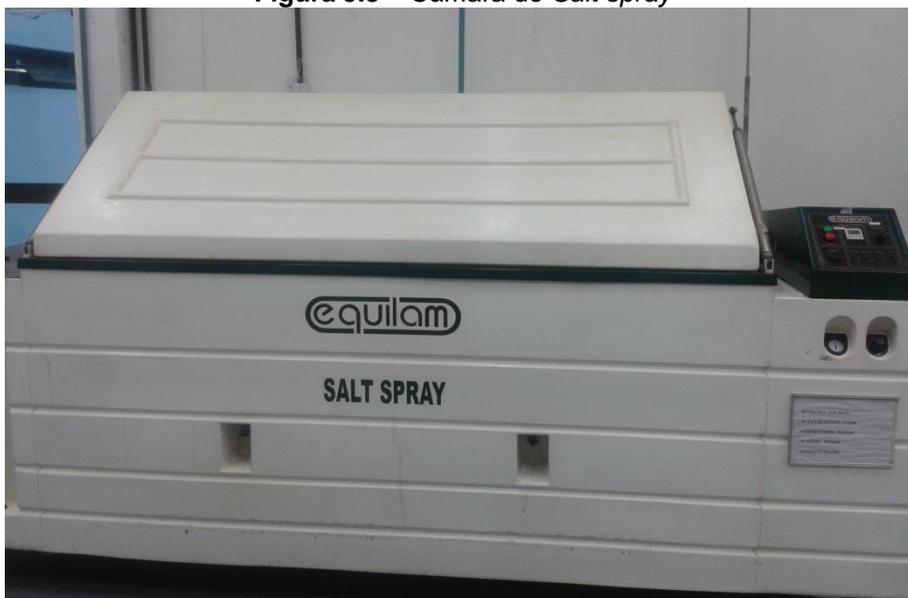
Figura 5.8 – Câmara de *Salt spray*

minuciosamente controlados, em temperatura de 35 ± 2 °C, com pH as solução entre 6,5 e 7,2, e umidade relativa do ar de aproximadamente 97%. O tempo de exposição das peças foi de 540 horas, posicionadas na câmara com ângulo de 30°. O equipamento utilizado foi da marca Equilam modelo SS3000, conforme Figura 5.8.

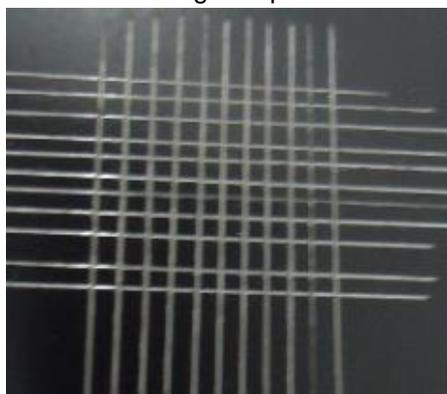
Figura 5.9 – Cortes em grade para teste de aderência

O teste de aderência foi utilizado para determinar o grau de adesão da pintura sobre as amostras diferenciando o pré-tratamento. O ensaio utilizado foi o de aderência corte em grade. Corta-se as amostras após retiradas da câmara de *Salt spray* e limpa, com o auxílio de um estilete, com pressão suficiente para que o corte atinja o substrato. A quantidade de cortes e a distância entre eles difere de uma norma para outra. A norma da cliente A exige que se realize 11 cortes paralelos com distância entre eles definidas, outros 11 perpendiculares aos primeiros, sendo assim obtém-se uma grade com 100 quadrados, conforme Figura 5.9.

Em seguida, uma fita adesiva filamentosa é colocada e bem fixada sobre a área quadriculada. Após 90 segundos uma das extremidades da fita é puxada com um golpe rápido. A área ensaiada será analisada conforme NBR 11003 (ABNT, 2009). O Quadro 5.1 mostra a classificação do grau de aderência do sistema de pintura no substrato, de acordo com a Norma citada.

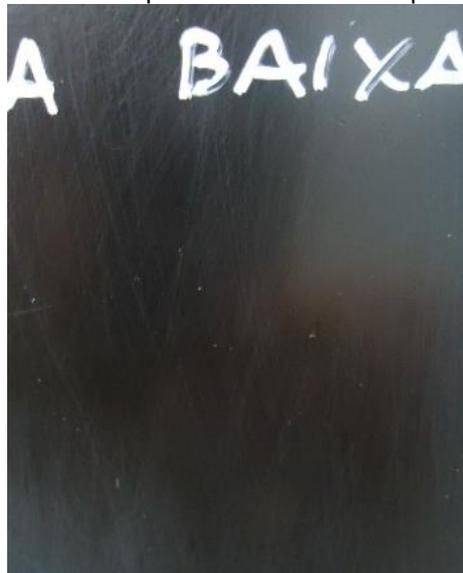
Figura 6.1 – Teste de corrosão superficial amostra decapada quimicamente

No teste de corrosão superficial as amostras foram analisadas visualmente. Na pintura aplicada sobre a superfície decapada quimicamente não se observou nenhum ponto de oxidação, conforme mostra a Figura 6.1.

✓ Decapagem química – Aprovado, não foram observados ponto de corrosão.

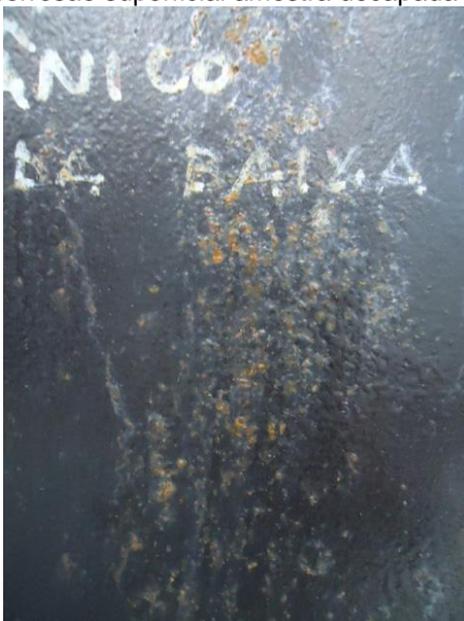
Figura 6.2 – Teste de corrosão superficial amostra decapada mecanicamente

Já na superfície pintada sobre a peça submetida à decapagem mecânica observou-se ponto de oxidação, fato que reprova a peça pela, segundo a norma do cliente A. A Figura 6.2 mostra o aspecto da peça após a realização do ensaio.

✓ Decapagem mecânica - Desaprovado, foram observados pontos de corrosão causados devido aos picos não serem totalmente cobertos.

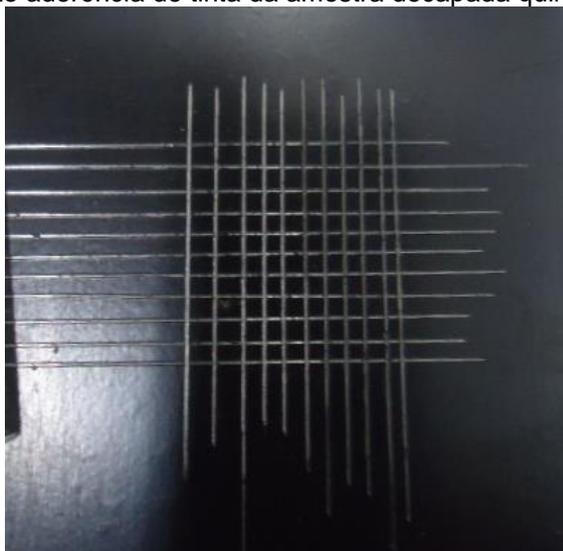
Figura 6.3 – Teste aderência de tinta da amostra decapada quimicamente

Comparando as peças decapadas quimicamente mostrada na Figura 6.3, conclui que o grau de aderência é o GR O.

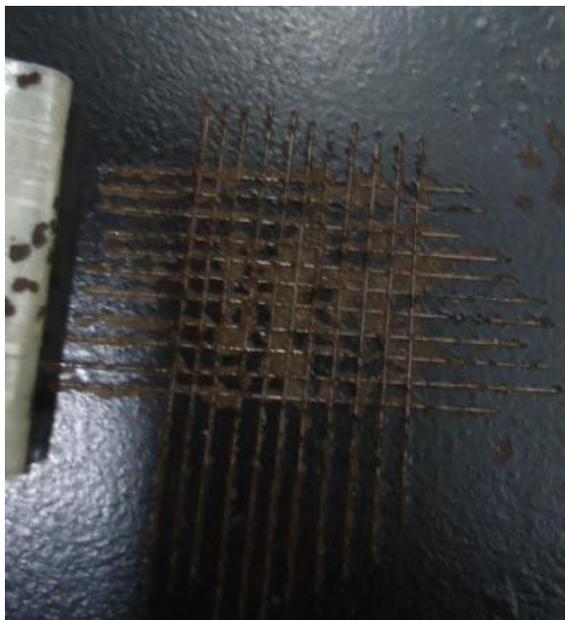
Figura 6.4 – Teste aderência de tinta da amostra decapada mecanicamente

Já as peças decapadas mecanicamente mostradas na Figura 6.4, apresentaram grau de aderência de GR 4 (ver Quadro 5.1 na página 34).

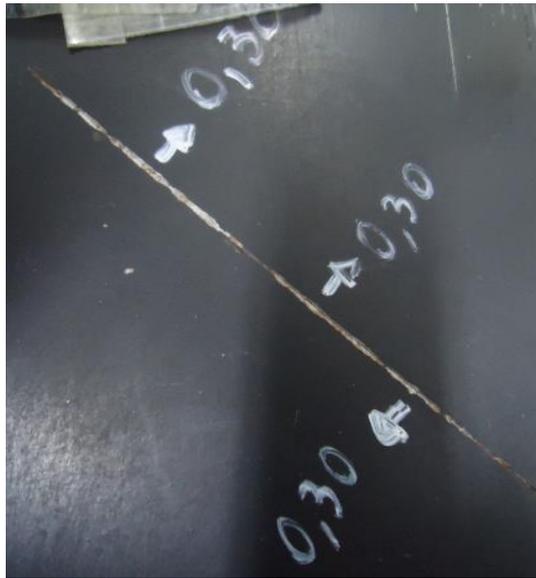
Figura 6.5 – Teste de migração de corrosão da amostra decapada quimicamente

Nas peças decapadas quimicamente observou-se pontos máximos de migração de 0,3 mm, conforme mostra a Figura 6.5.

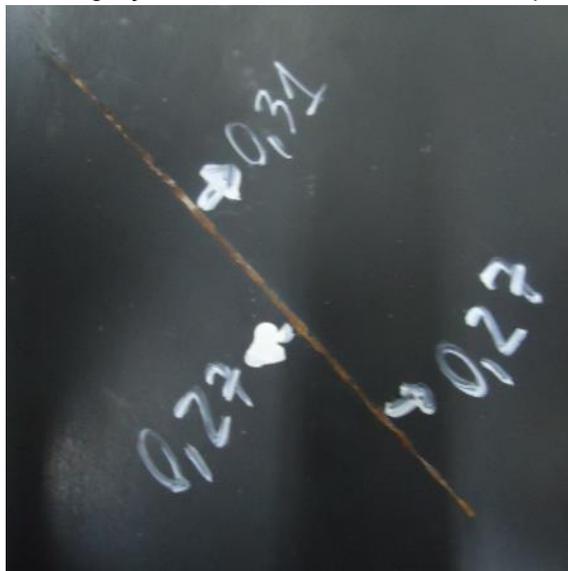
Figura 6.6 – Teste de migração de corrosão da amostra decapada mecanicamente

Nas peças decapadas mecanicamente observou-se pontos máximos de migração de 0,27 mm e 0,31 mm, conforme apresenta a Figura 6.6.
