6. Análise e Prevenção de Falhas

Falhas em Serviço

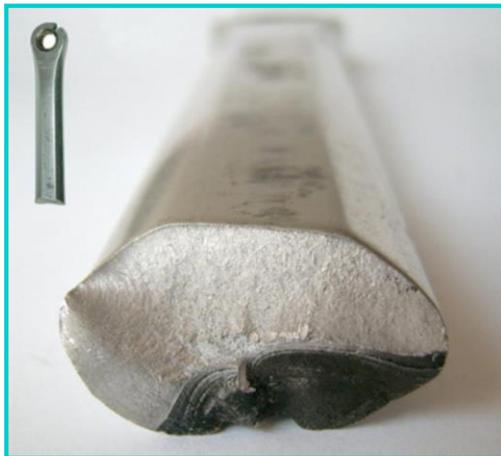
Fratura causada por carregamento cíclico (fadiga de material)

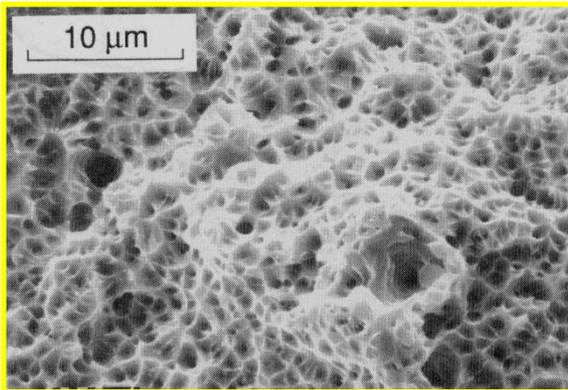
Dúctil

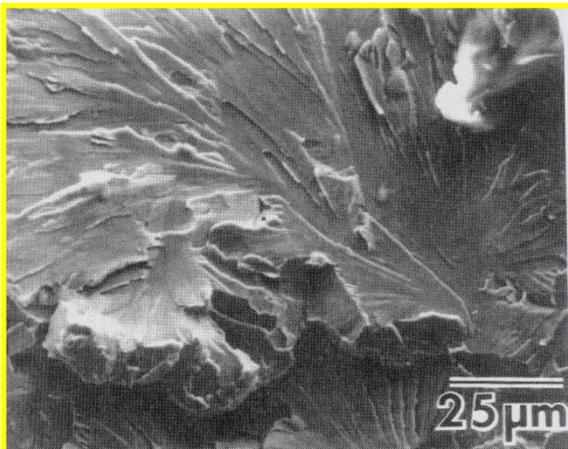
Frágil

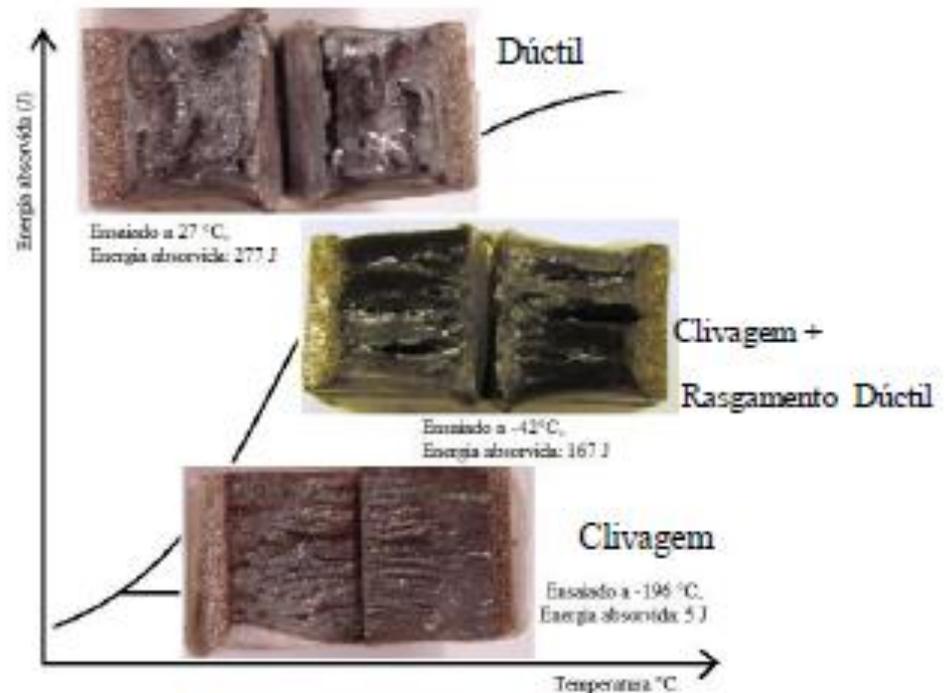
Ensaio de impacto e transição dúctil-frágil

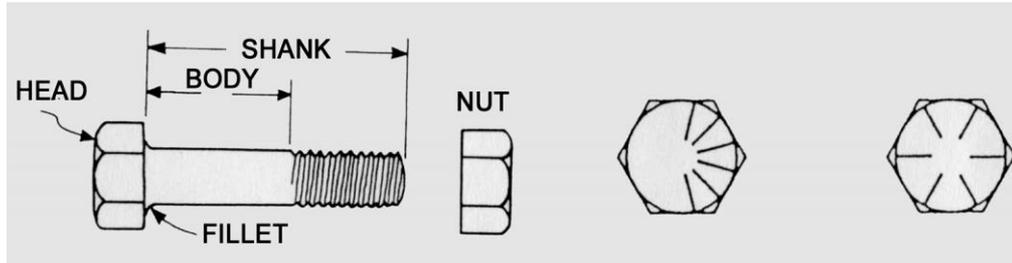
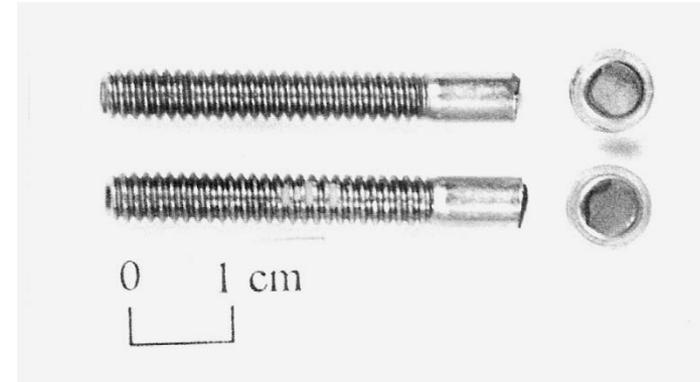
Exemplo: fratura de parafusos em serviço

- Parafusos de fixação de retentor de óleo falhados em serviço, após cerca de 5.000 horas de operação
- Material: aço de baixo carbono (dureza dentro da especificação)
- Manutenção do equipamento em dia, de acordo com o especificado pelo fabricante
- Torque especificado: torque para remover parafusos remanescentes dentro dos valores previstos
- Sem ocorrências prévias
- Após a falha, ocorreu vazamento de óleo e *interlock* hidráulico
- Exame visual: parafusos apresentavam camada superficial de cor amarela.

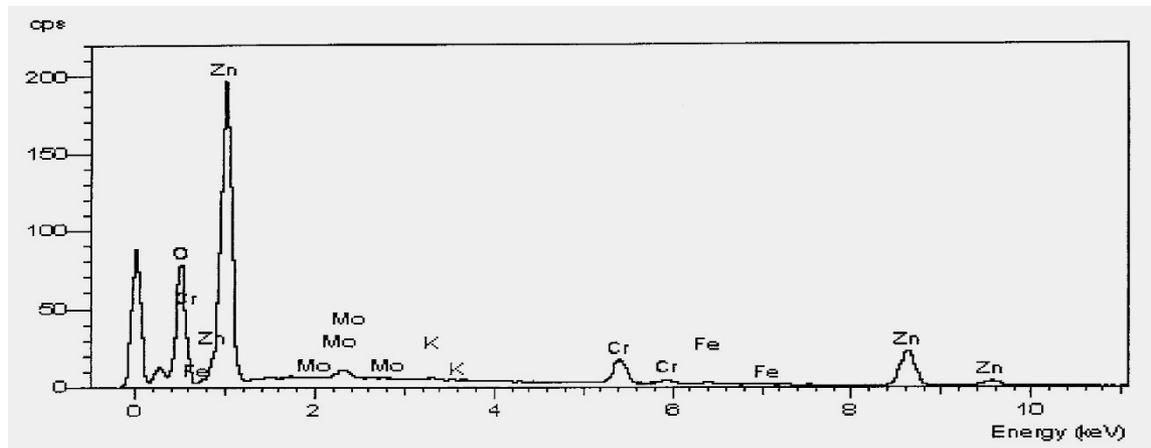
Análise realizada por EDS da superfície do parafuso, indicando a presença de camada de zinco

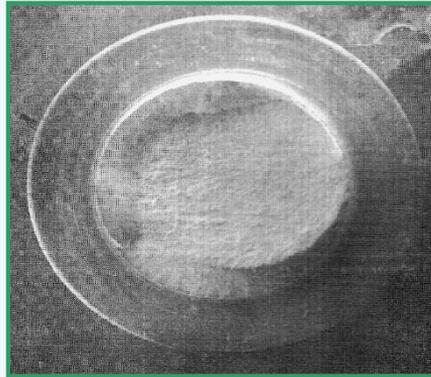
Aspecto geral da superfície de fratura

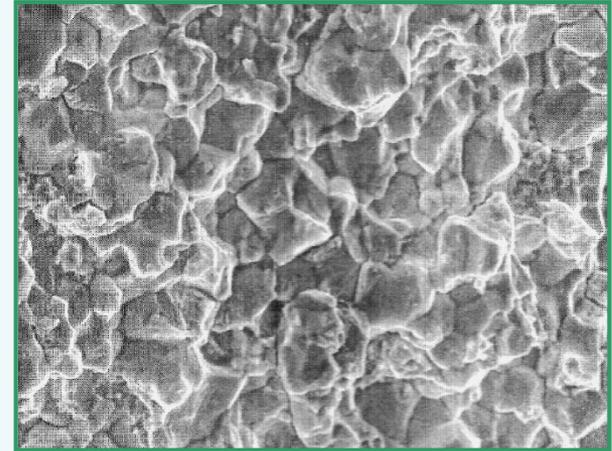
Aspecto intergranular da superfície de fratura (aumento 1.000x)

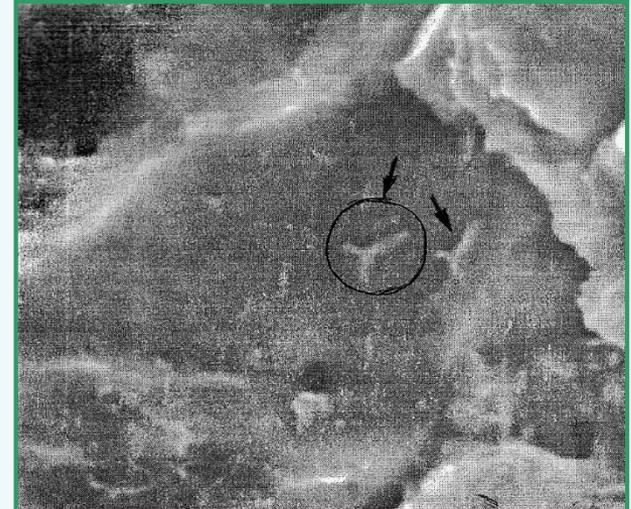
Presença de “hair lines” típicos de fragilização por hidrogênio (aumento 10.000x)

Conclusão: fratura ocorreu por fragilização ao Hidrogênio, ocasionada pela exposição do parafuso a um processo de deposição eletrolítica, provavelmente devido a problemas com o tratamento térmico de desidrogenação.

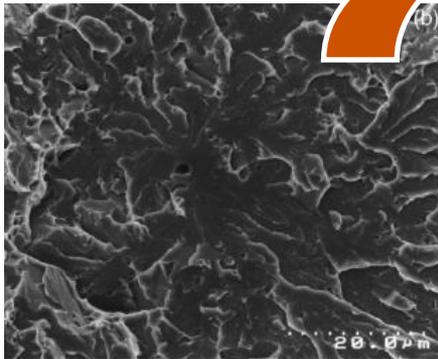
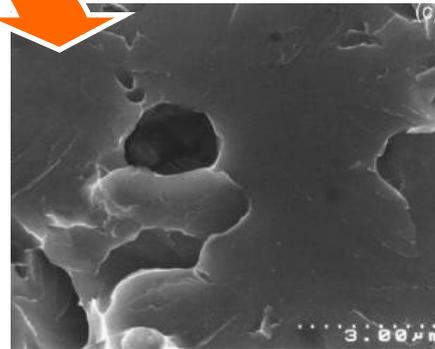
*Fratura
Iniciada
em
inclusão*

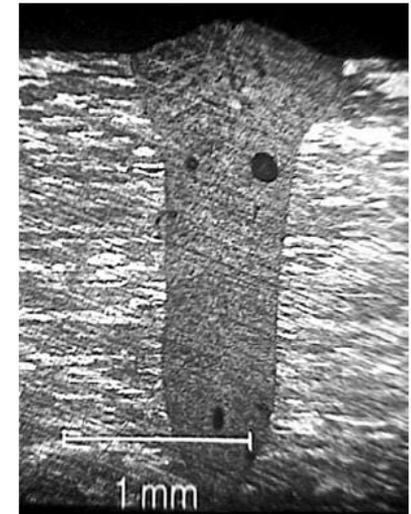
*Poros em cordão de
solda a laser*

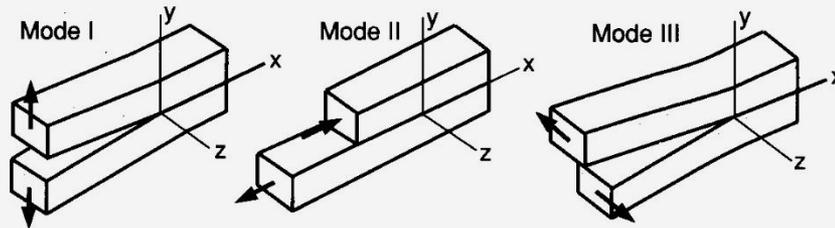
Os três modos básicos de sollicitação de uma trinca

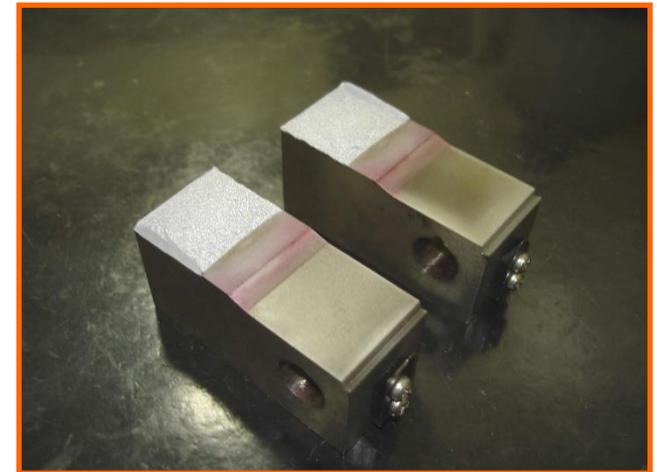
Corpo-de-prova após ensaio de Tenacidade à Fratura (ASTM E399)

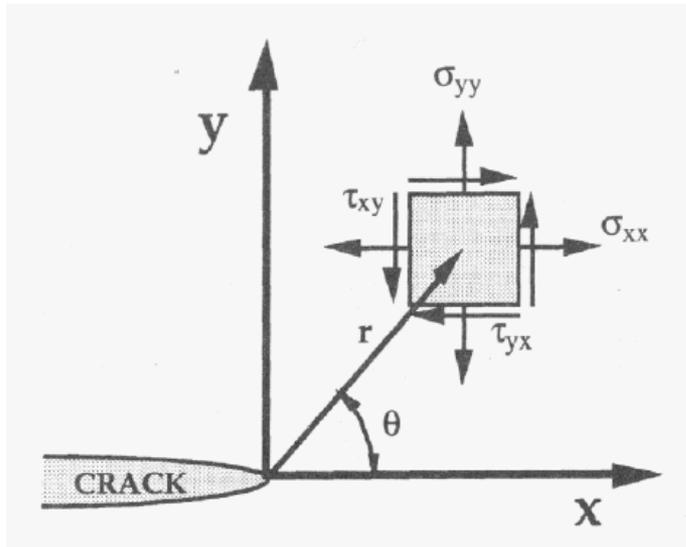
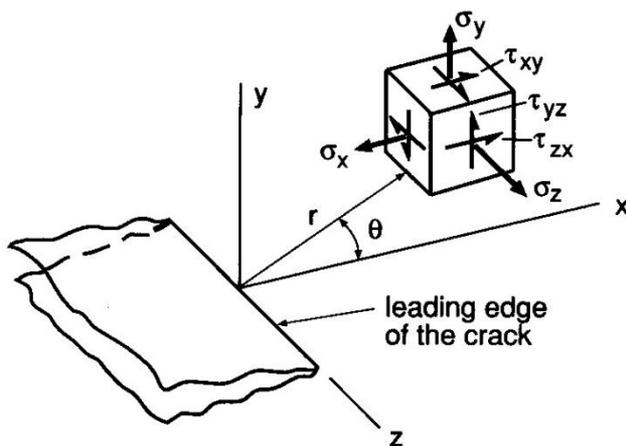
Estado de tensão na vizinhança da trinca em modo I

- Resultado do desenvolvimento analítico

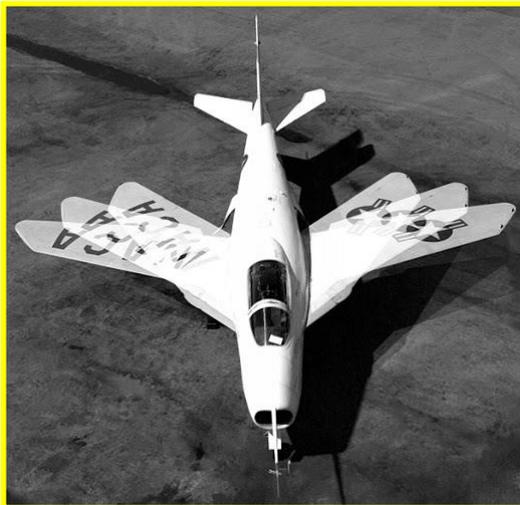
Fotografia composta mostrando diferentes angulações das asas do Bell X-5.

- O avião experimental Bell X-5 foi desenvolvido inspirado no protótipo alemão e incorporava um mecanismo de mudança do ângulo das asas em voo.
- O X-5 voou pela primeira vez em 1951, mostrando-se um avião bastante instável e difícil de controlar. Em 1953 um dos protótipos caiu, matando o piloto de testes.
- O projeto foi abandonado devido às limitações tecnológicas da época.

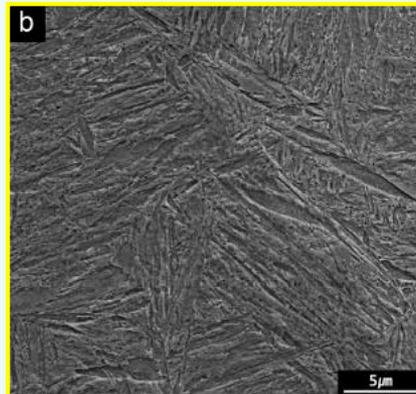
Microestrutura do aço D6ac temperado após austenitização a 1.000 °C (MEV)

Composição do aço D6ac (% peso):

*0,42-0,48 C
0,90-1,20 Cr
0,90-1,10 Mo
0,60-0,90 Mn
0,40-0,70 Ni
0,07-0,15 V*

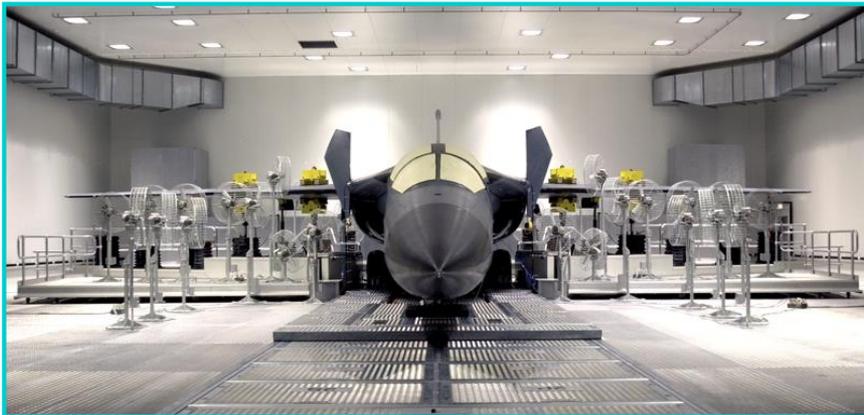
O F-111 foi o único avião na história que dependeu do “Cold Proof Test” para a sua operação segura.

- O projeto do F-111 foi baseado na filosofia “Safe Life”, cujo objetivo principal é levar em conta o efeito das cargas cíclicas na estrutura do avião. Contudo, este projeto não leva em conta o efeito de uma trinca (“rogue flaw”), introduzida em um avião específico e que não seja detectada nas inspeções não-destrutivas.
- A **Mecânica da Fratura** trata do efeito de pequenas trincas no material. Mas o F-111 já estava projetado e fabricado – tarde demais para uma nova filosofia de projeto. O comitê que investigou a falha recomendou que **todos** os F-111 fossem submetidos a um ensaio de resistência à temperatura de -40°C , o “Low Temperature Proof Test”.

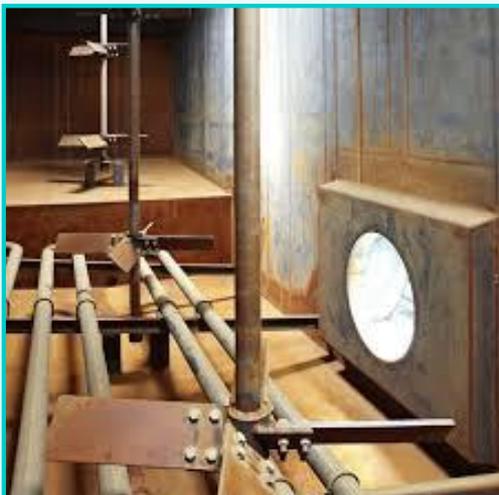
Exemplo de serpentina para tanque

Serpentina: Dispositivo muito usado em indústrias química, siderúrgica, alimentícia etc. Pode ter várias funções, sendo eficiente como aquecedor ou resfriador. A serpentina para tanques é muito usada para o controle de temperatura em tanques de armazenamento. Também usadas em navios, onde a temperatura da carga deve ser controlada.

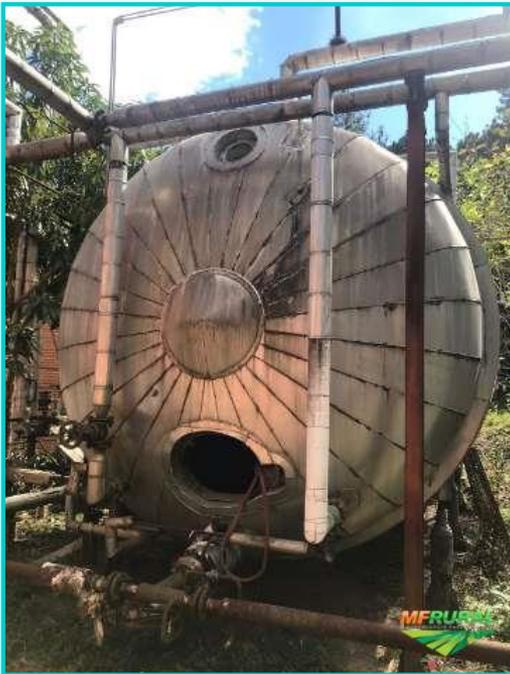
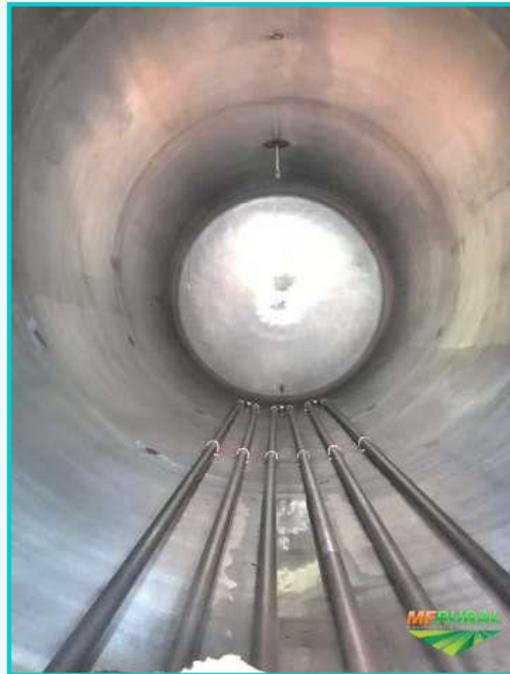
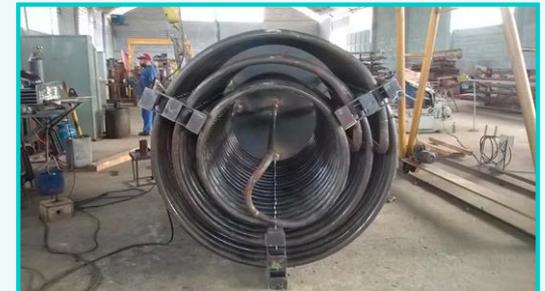
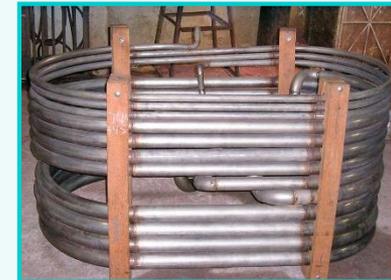
Serpentina: Esse dispositivo pode ser fabricado com diversos materiais, dependendo dos parâmetros de processos e dos fluidos responsáveis pela troca térmica. Os materiais mais utilizados em serpentinas para tanques são aços-carbono, aços inoxidáveis, cobre e alumínio, mas também podem ser utilizados outros tipos de materiais de acordo com a necessidade de cada processo. Quanto à forma construtiva desse tipo de equipamento, geralmente adota-se configurações espirais planas ou helicoidais, contendo tubos lisos ou aletados.

Exemplos de serpentinas para tanques

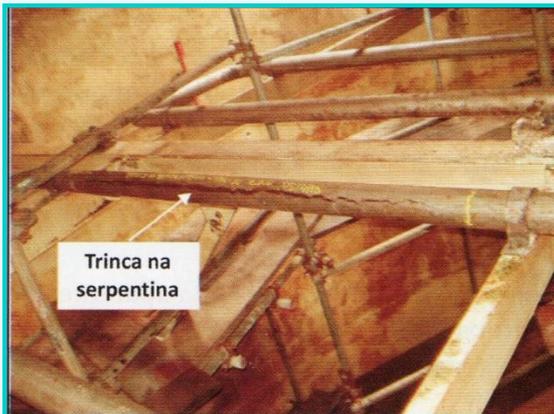
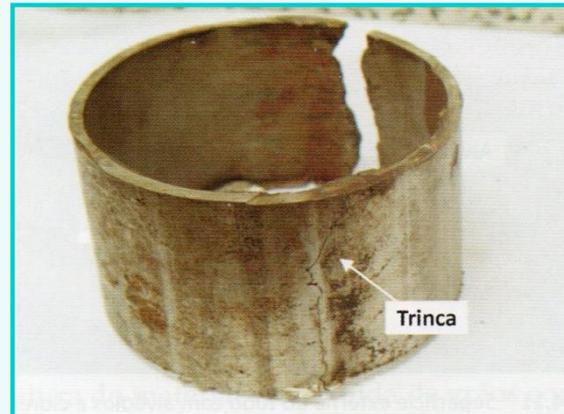
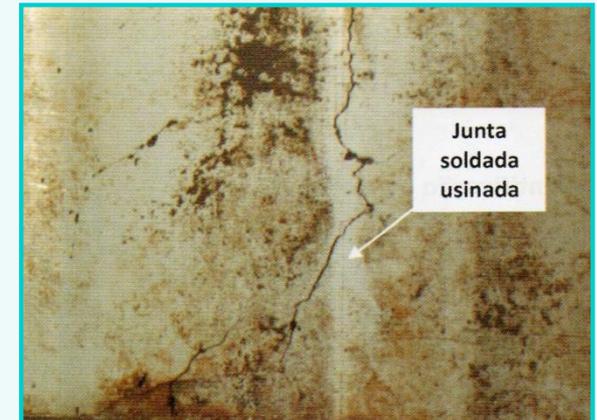
- Durante a operação de separação de água e óleo de uma emulsão, o tubo da serpentina de aquecimento do tanque falhou. O trecho trincado do tubo da serpentina foi removido e encaminhado para análise do mecanismo de falha.
- Na inspeção visual, observou-se uma fratura longitudinal de aspecto frágil. Em outra região do tubo, constatou-se a presença de trincas ramificadas propagadas pela margem da solda.

Inspeção visual do tubo falhado

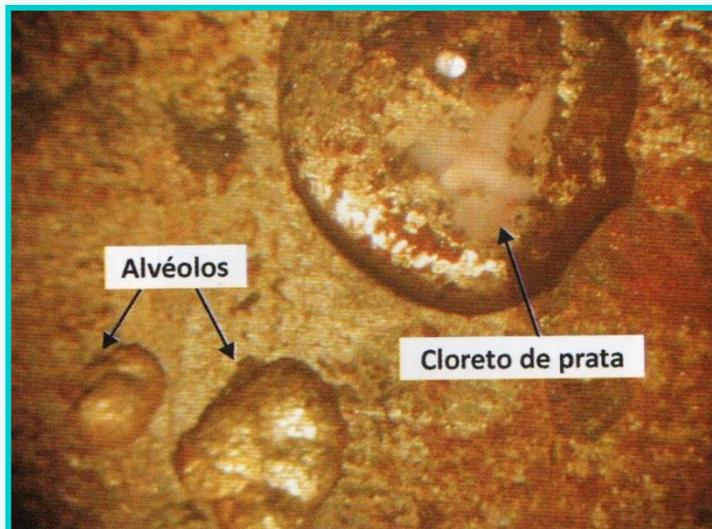
- Realizada análise de composição química por meio de espectrometria de raios X, o material do tubo foi identificado como aço inoxidável austenítico AISI 316.
- O tubo não apresentou indício de corrosão na superfície interna, mas apresentou corrosão puntiforme na superfície externa.
- Realizou-se ensaio químico qualitativo com adição de AgNO_3 (nitrato de prata) na superfície do tubo. Neste ensaio, os cloretos existentes na superfície de interesse reagem com o nitrato de prata, tendo como produto de reação um precipitado de cor branca característica (cloreto de prata). O ensaio evidenciou a presença de cloretos na superfície externa do tubo falhado.

Superfície externa do tubo falhado, observando-se alvéolos e cloretos

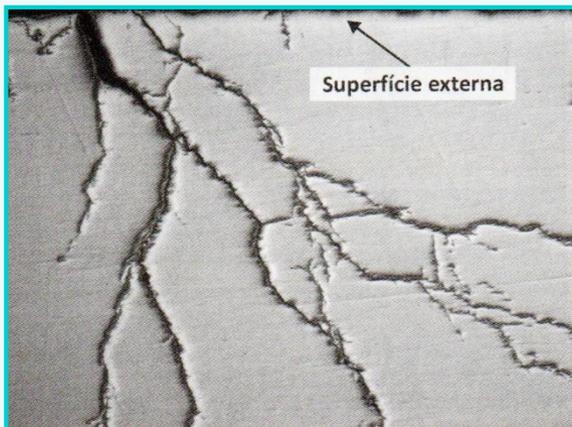
- Realizada análise metalográfica após corte do tubo com retirada de amostras para observação da seção transversal. Observaram-se trincas ramificadas que nuclearam na superfície externa, características de corrosão sob tensão.

Sem ataque, aumento 260 ×

Fotos da seção transversal do tubo, apresentando trincas ramificadas transgranulares

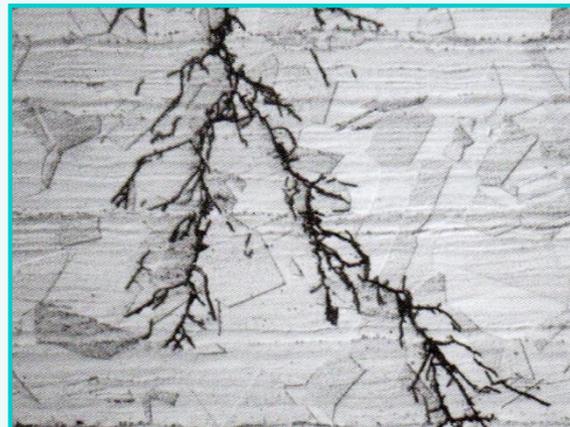
Ataque com ácido oxálico, aumento 260 ×

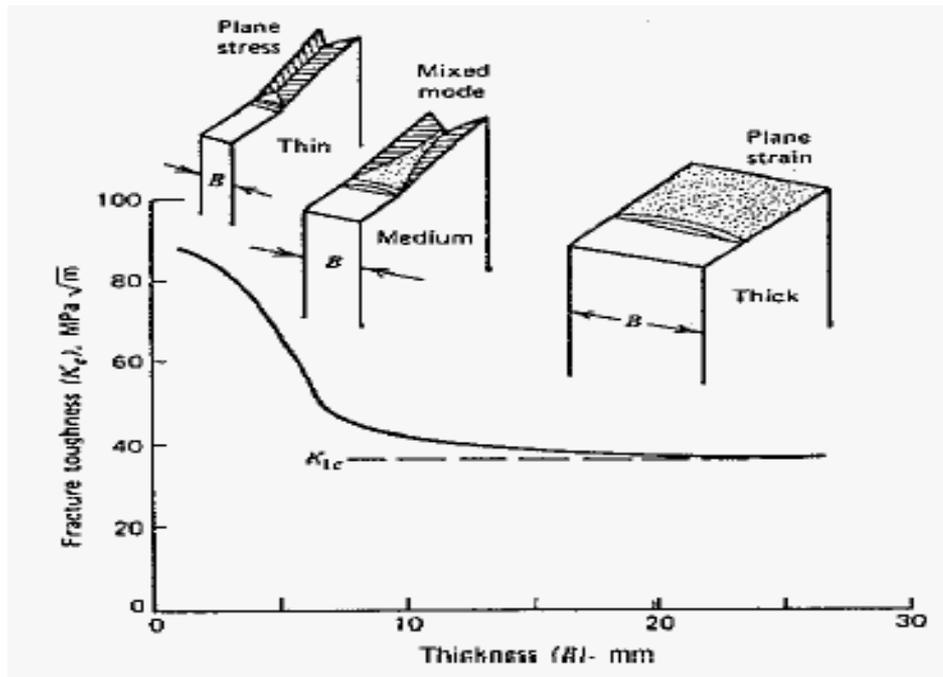
Assim, o valor crítico do Fator Intensidade de Tensão depende do estado de tensão na ponta da trinca. Observa-se que K_c varia com a espessura da amostra, diminuindo assintoticamente à medida que a deformação plana predomina.

✓ O valor de K_c no estado de deformação plana é denotado por K_{Ic} e é denominado Tenacidade à Fratura, sendo considerado uma propriedade mecânica do material.

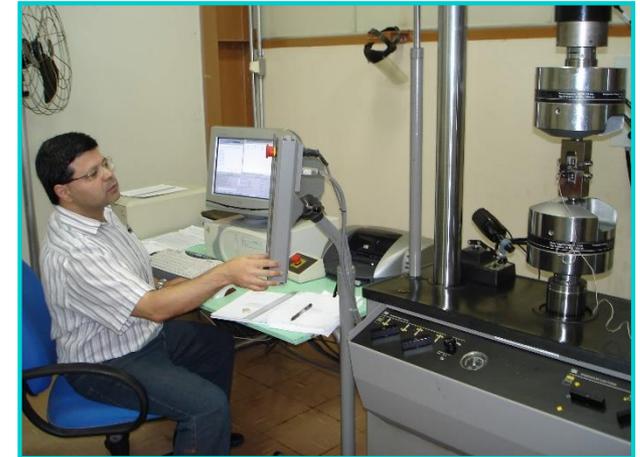
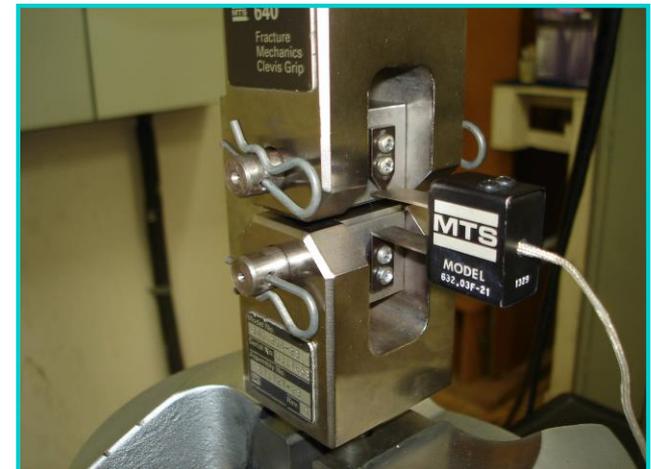
Ensaio para determinação da Tenacidade à Fratura de um aço

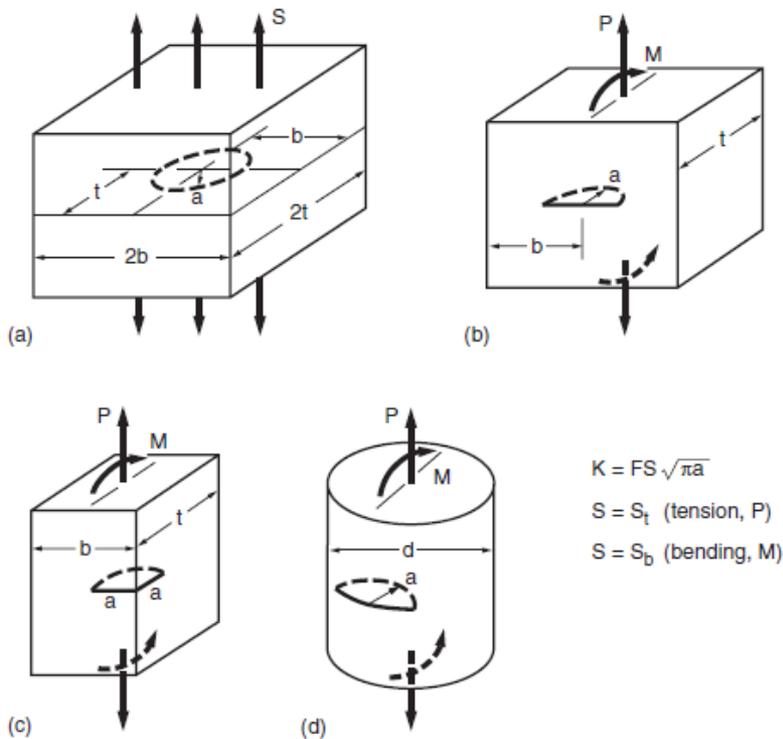
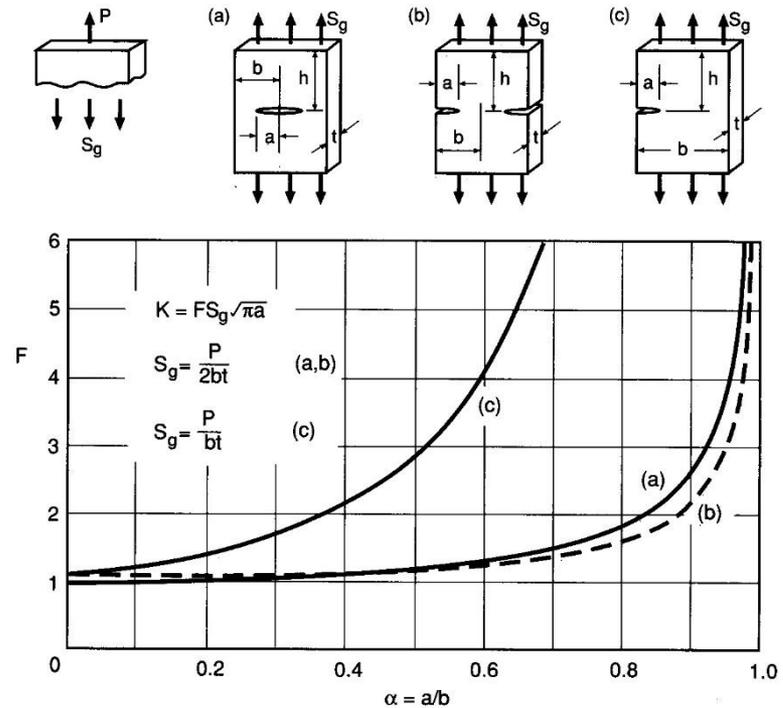
$$K = FS\sqrt{\pi a}$$

Case	S_t	S_b	F for small a	Limits for $\pm 10\%$ on F
(a)	$\frac{P}{4bt}$	—	$\frac{2}{\pi} = 0.637$	$\frac{a}{t}, \frac{a}{b} < 0.5$
(b)	$\frac{P}{2bt}$	$\frac{3M}{bt^2}$	0.728	$\frac{a}{t} < 0.4, \frac{a}{b} < 0.3$
(c)	$\frac{P}{bt}$	$\frac{6M}{bt^2}$	0.722	$\frac{a}{t} < 0.35, \frac{a}{b} < 0.2$
(d)	$\frac{4P}{\pi d^2}$	$\frac{32M}{\pi d^3}$	0.728	$\frac{a}{d} < 0.2$ or 0.35^1

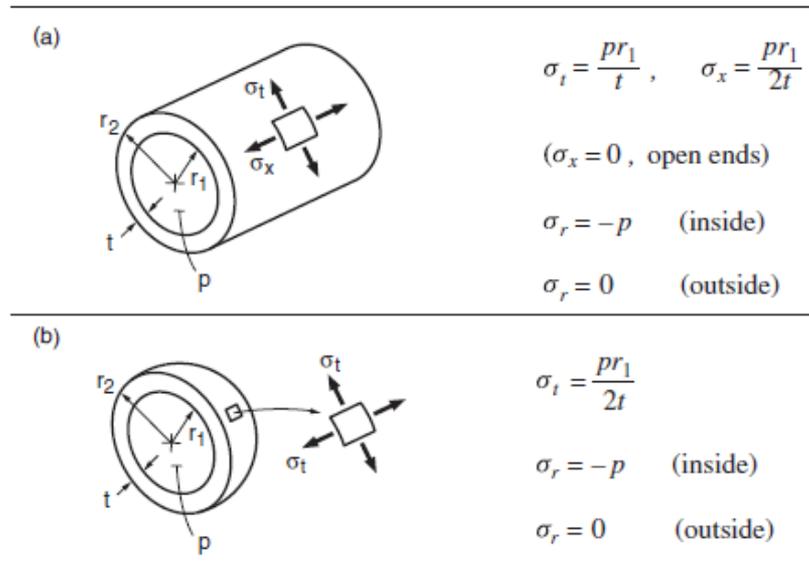
Figure A.7 Approximate stresses in thin-walled pressure vessels, (a) tubular and (b) spherical. For (a), the approximations are within 5% for $t/r_1 < 0.1$, and 10% for $t/r_1 < 0.2$. For (b), they are within 5% for $t/r_1 < 0.3$, and 10% for $t/r_1 < 0.45$.

Exemplo: Vaso de pressão de parede fina, cilíndrico ou esférico, trinca embutida de comprimento “ $2c$ ”.

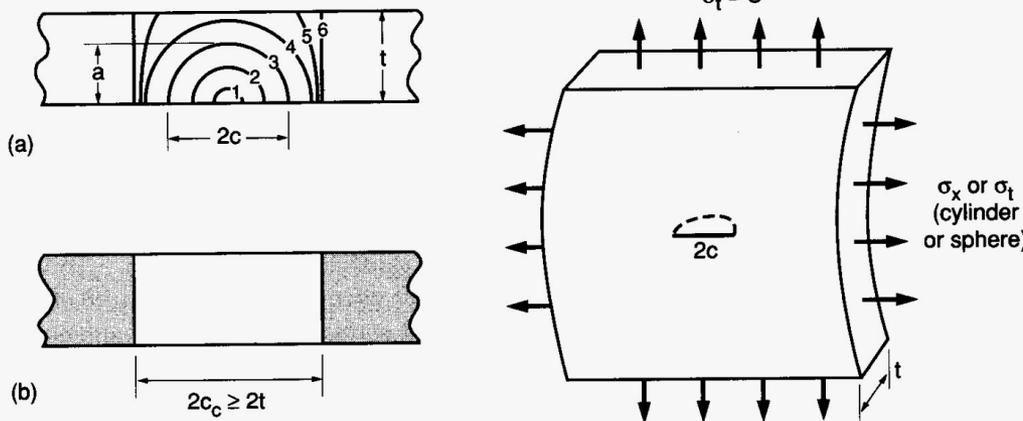
Critério “leak-before-break” para vasos de pressão

Exemplo: Um vaso de pressão esférico de parede fina é feito com aço ASTM A517-F, operando à temperatura ambiente. A espessura da parede é 10 mm, o diâmetro interno é 1,5 m e a pressão de trabalho é 6 MPa.
